大宮姫神社の建築について

宮 本 達 夫

Style of “Ohmiyahime-Jinja”

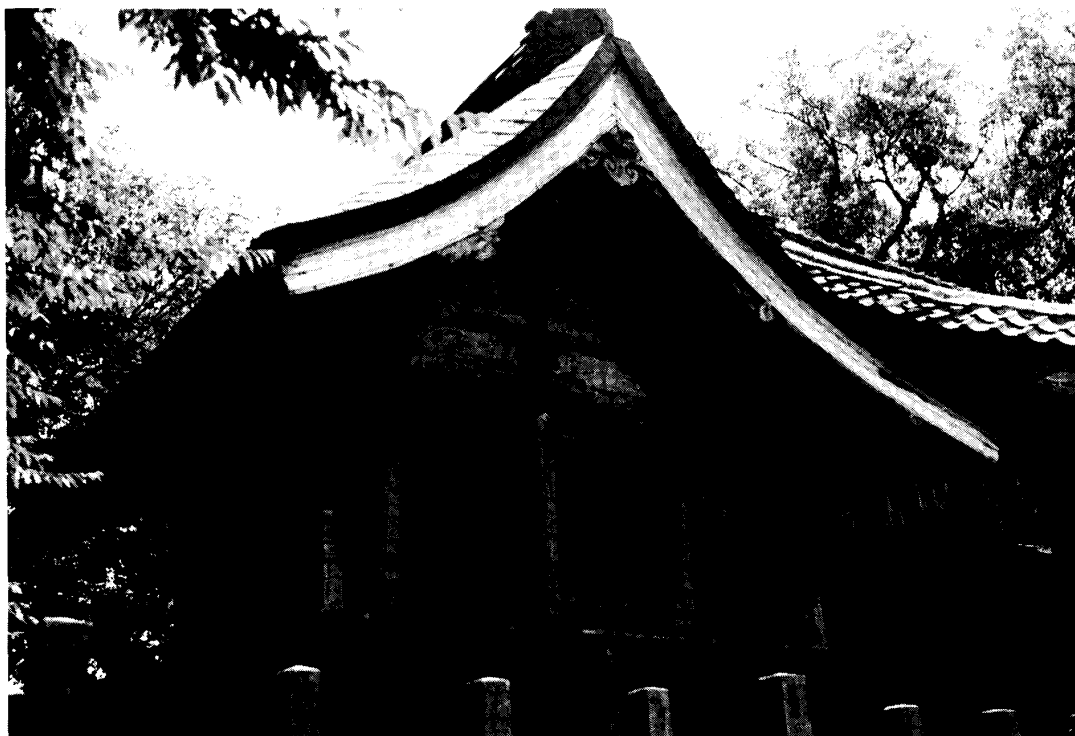
大宮姫神社は佐世保市の中心部から約5 kmほど北西に離れた竹辺地区に建つ、ごく小規模な神社である(写真-1)。長崎県の神社建築に対し昭和60(1985)年度に文化庁の指導と補助により長崎県近世社寺緊急調査が実施され、その結果が報告書として刊行されている(長崎県文化財調査報告書第79集「長崎県の近世社寺建築—近世社寺建築緊急調査報告書」昭和61年3月、長崎県教育委員会)。それによれば、長崎県は対馬と壱岐を除くと古代・中世の建築遺構がなく、近世以降のものが中心となっている。その内、最も古いものは壱岐の天手長男神社本殿で、その建設年代は元禄2(1689)年である。また長崎県には神社そのものの棟数が少ない。さらに一部を除くと、小規模な流造本殿が多く、一般的に長崎県の神社の規模が小さいことが報告されている。

(写真-1) 「大宮姫神社」外観

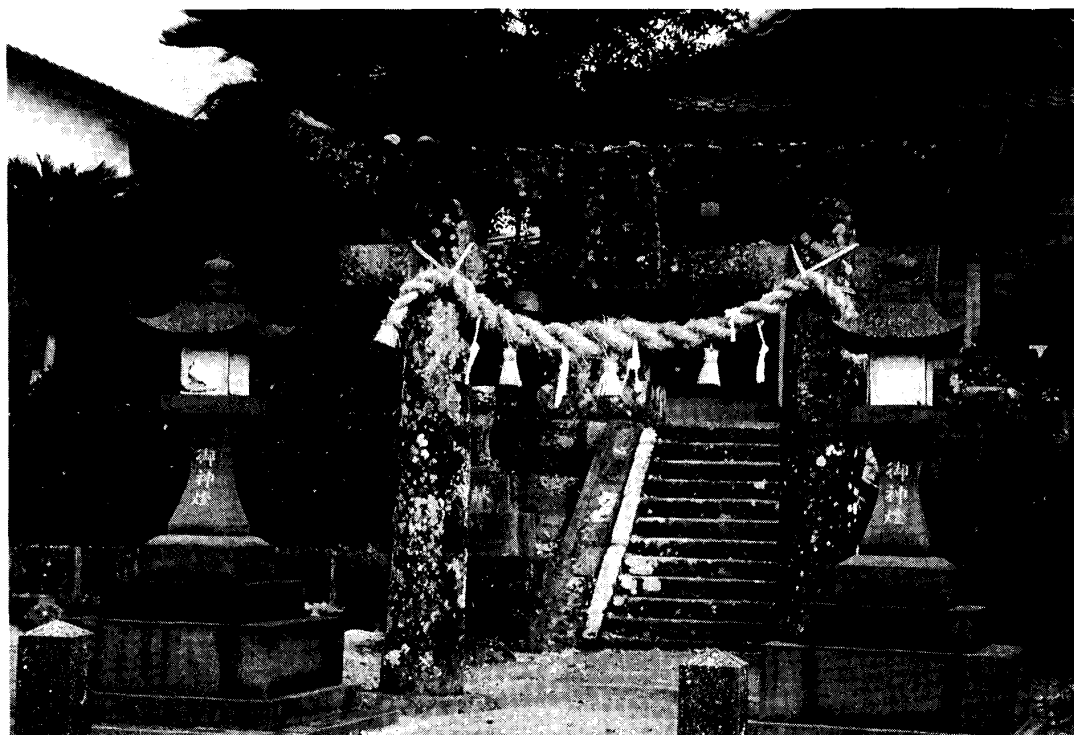
宮姫神社」の扁額を掲げた小さな台輪鳥居があり（写真－2）、その背後にある12段の石段を上ると、拝殿前に到る。拝殿は痛みが大きかったため平成7（1995）年に取り壊された後、同規模に再建されたものである。本殿は拝殿の後方に接して建つ。拝殿及び本殿は南西方向に向いて建っている。

(写真-2) 台輪鳥居

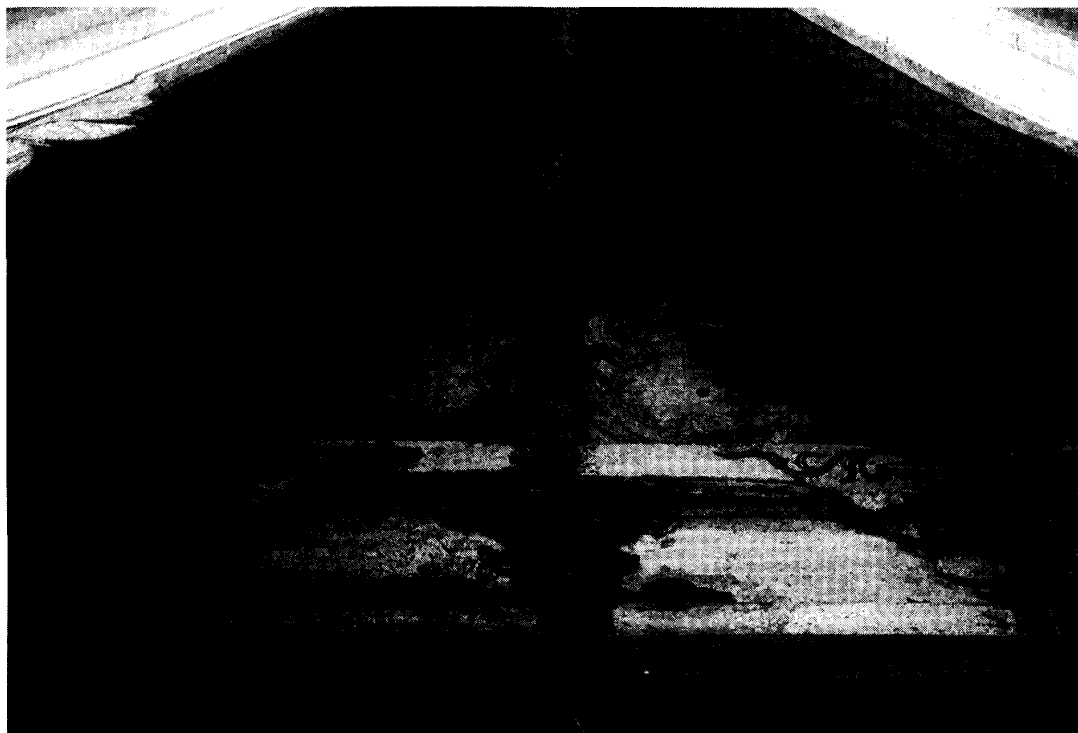
妻側は梁の上に板蛙股を置いて虹梁を支え、さらにその上に太瓶束を載せ、それで棟を支えている（写真－3）。平側の柱上に平三斗を載せ、桁を支えている。軒は一軒で繁垂木である。

(写真-3) 蛙股・虹梁・太瓶束

これらの内、建設年代を考察するために装飾の様式に注目したいのは妻側の虹梁、蛙股、彫刻及び木鼻、さらに本体の丸柱と向拝を結んでいる海老虹梁に施された装飾である。まず妻側の虹梁の両端部を観察すると(写真-3、8)、そこに施された渦と若葉から構成される絵様は通常の渦とは異なり、上側から下に向かって巻いている。若葉は通常通り下から上へ向かって曲線を描いている。この点は残念ながら説明出来ない。今後とも調査を進めたいと思う。それはさておき、この虹梁に施された装飾について時代的特徴をまとめると次のようになる。まず江戸時代初期の特徴として渦に木瓜が見られず、きれいな曲線であることが挙げられる。一方、江戸時代前期以降の特徴として線刻の彫りが深くて広いことや鎬が見られること。さらに若葉の形態が長く伸びやかであることが挙げられる。よってこの虹梁の装飾は江戸時代初期と前期の特徴を併せ持っているため、それらの時期の丁度過渡期の様式を示していると思われる。付け加えるならば、渦や若葉に玉、花が付加される江戸時代中期以降の特徴は見られないことから時代はそれ以降下ることはない。次に向拝柱と本体の柱を繋ぐ海老虹梁であるが、同様に検討すると、木瓜、鎬及び若葉が見られないことや彫りが若干浅いこと等、全てにわたって江戸時代初期の特徴が認められる(写真-9)。また木鼻に施され

た線刻は渦の巻が浅く、その形は円形に近く、また柱からの出が少ないことが分かる。これらも江戸時代初期の様式である(写真-10)。蛙股も単純な板蛙股を用い、装飾が少なく古い形式を有している(写真-3)。太瓶束の両側にある彫刻は木鼻と同様に古い手法である線刻が用いられている(写真-3)。以上のように古い部材に施された装飾様式を検討すると、江戸時代初期から前期にかけての特徴を示していることが分かった。

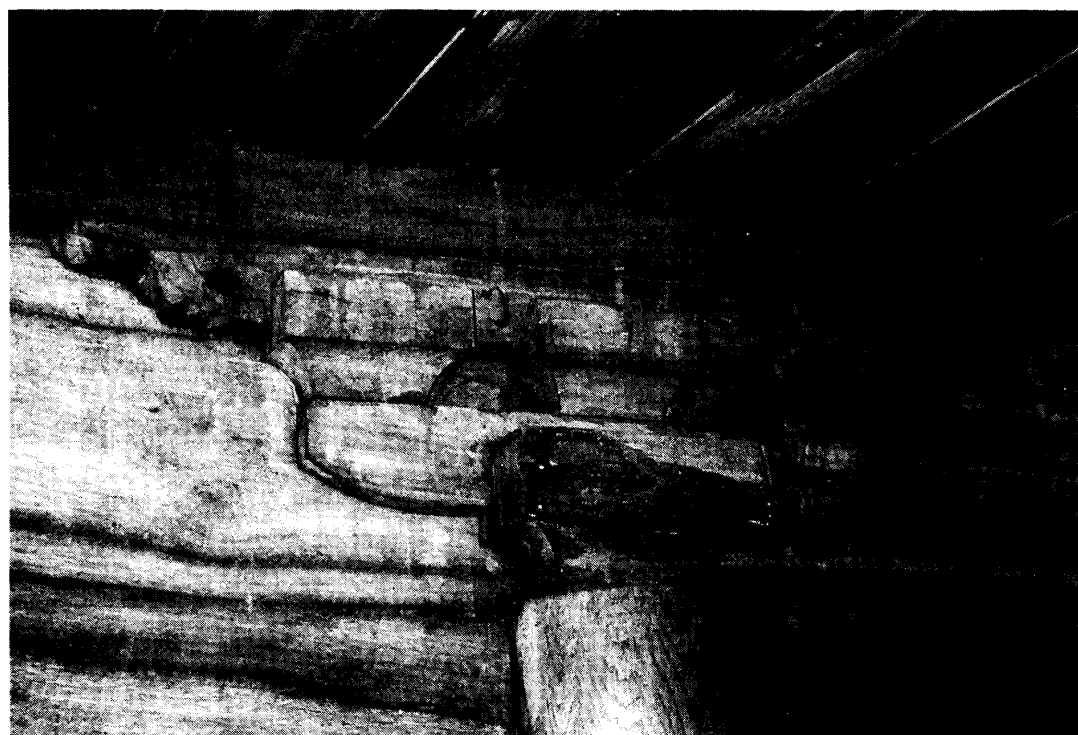
主要部分の柱は丸柱が使われ、海老虹梁を受ける向拝柱だけが角柱である。丸柱の頂部は水平に切られ、粽はなく、直接大斗を載せている。内陣と外陣を構成する板壁の厚さは12mmで、丸柱に納入がなされている（写真－4）。

(写真-4) 丸柱と組物

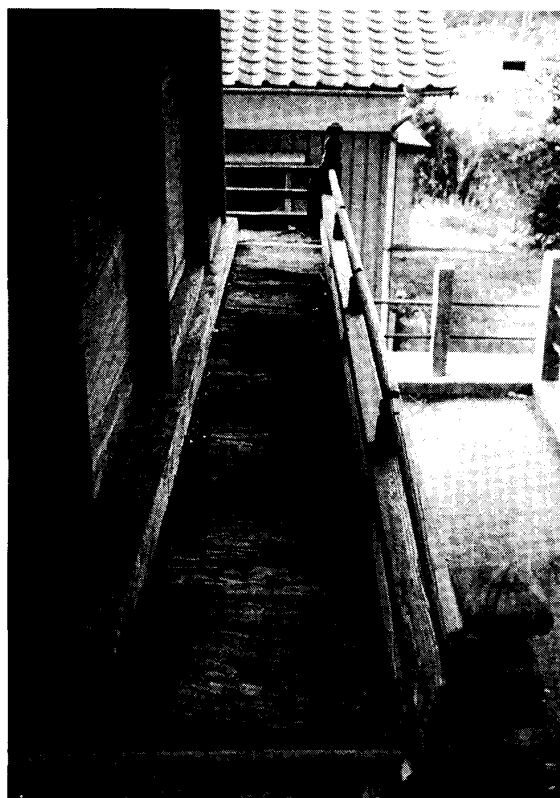
内陣と外陣の周囲に高欄付の切目縁を回している。正面に登高欄付きの6段の階があるが、浜床及び浜縁はない（写真－5）。本殿の周囲には擬宝珠高欄付きの切目縁を回す。その幅は切目長押から縁先端までが526mm（1.74尺）である（写真－6）。

(写真-6) 高欄付き切目縁

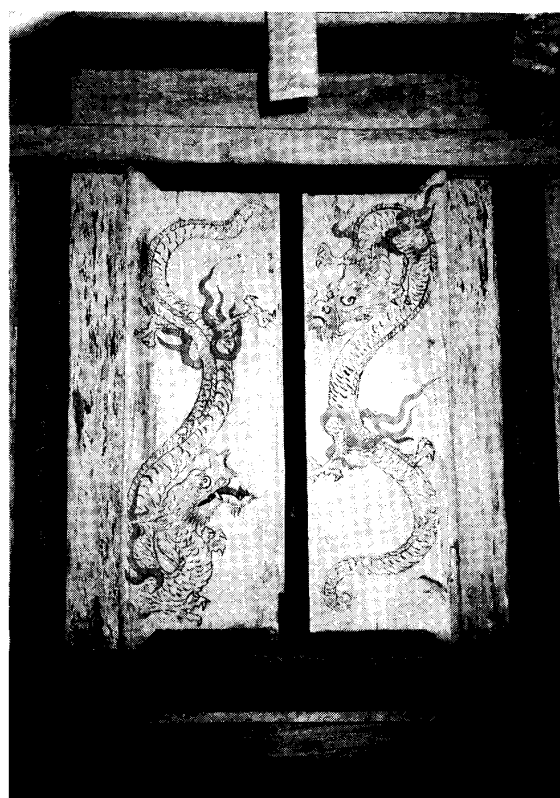
向拝柱、外陣の丸柱、登高欄等には丹塗が施されているが、外陣と内陣の内部は組物、壁ともに素木のままである。また内陣の板戸の表側には白龍の絵が描かれ、その地の部分も白色に塗られている（写真－7）。

(写真-7) 内陣の板扉

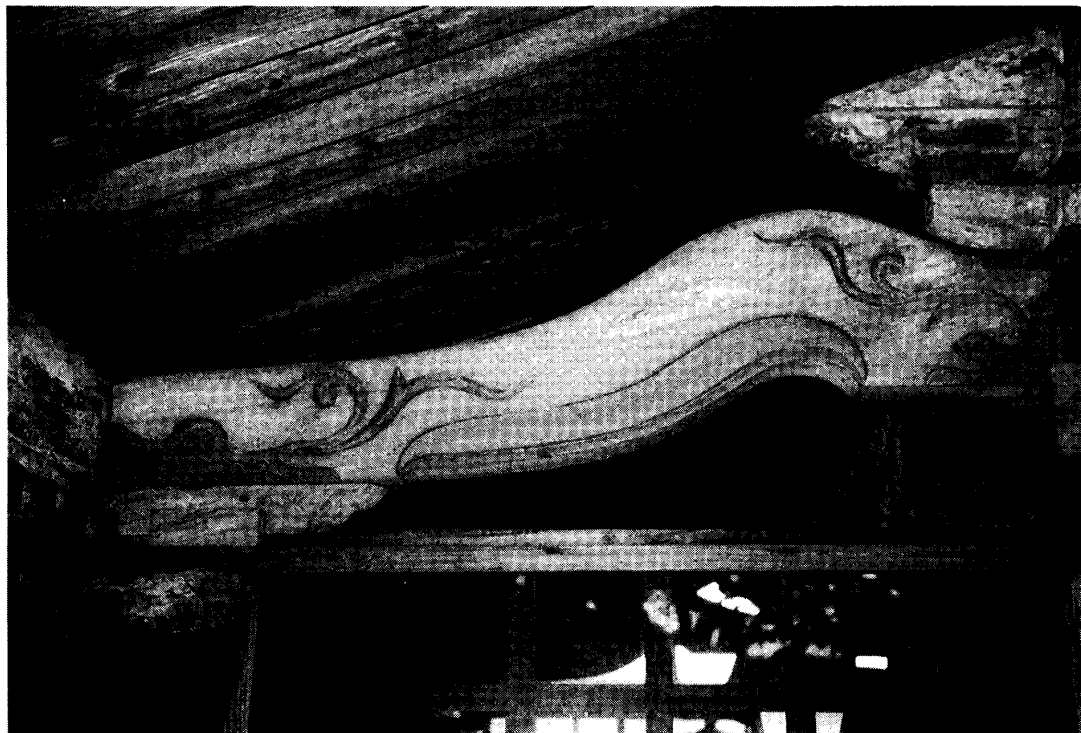
(写真-9) 海老虹梁

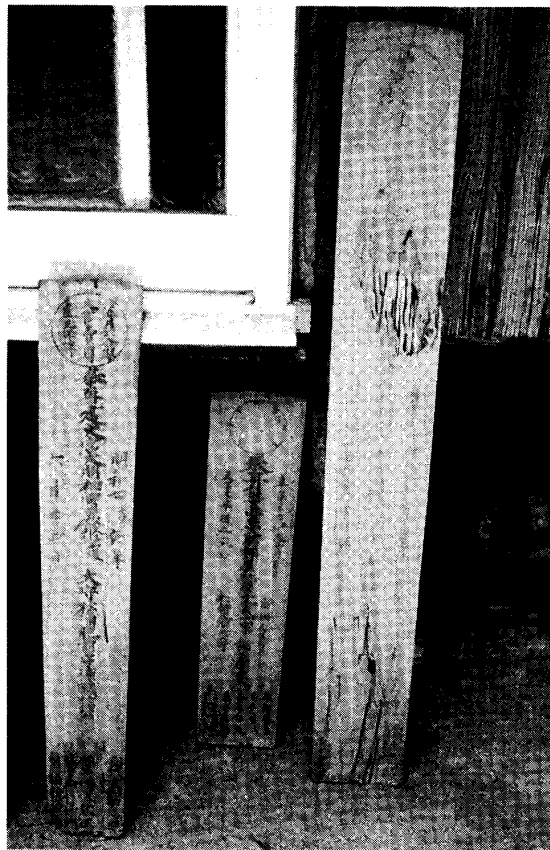
建設年代を判定するのに有効な棟札が9枚保存されており、それらに記載された年号と記載された内容は下記の通りである(写真-11)。

(写真-11) 江戸時代の年号を有する棟札

右から【棟札①】延宝7年(1679)

【棟札②】享保17年(1732)

【棟札③】明和7年(1770)
