ランドマークとして位置付けられた建築を含む日常風景の記録

毛利 洋子

Record of daily life scenery focused on Local Landmark Architecture

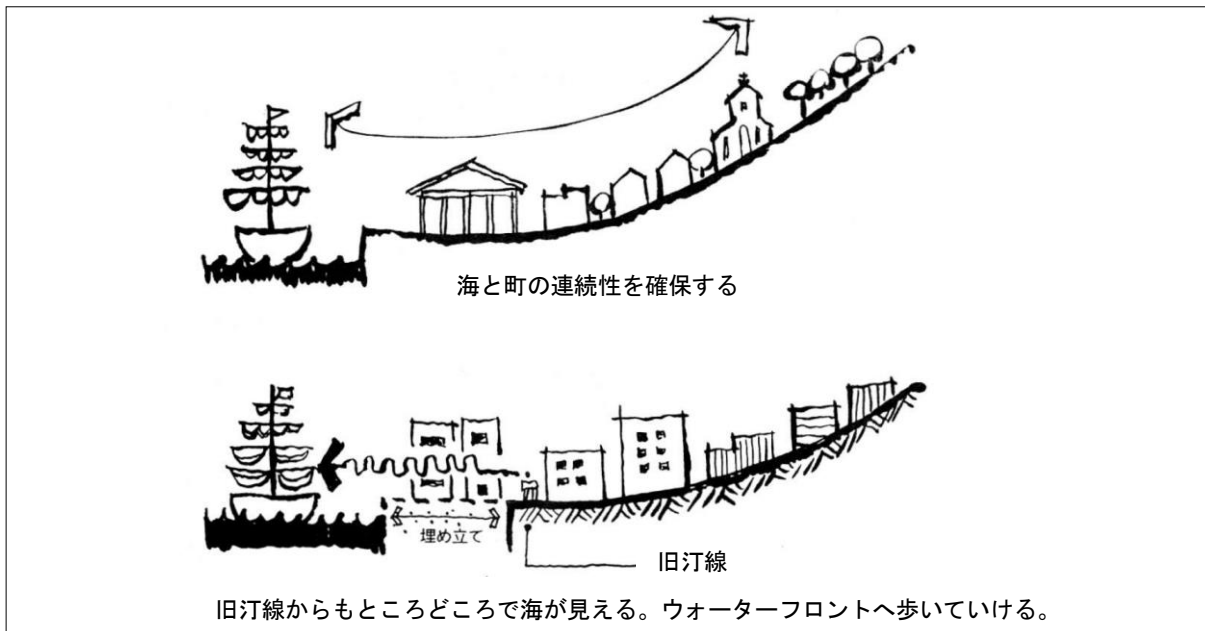
図3 断面で捉える「土地造成（埋立、宅地）での調和」¹⁴⁾

報告書において、本稿の調査対象が該当する記載箇所は、「都市全体」では「土地造成での調和」¹⁴⁾で埋立に該当する箇所（図3）、「斜面の建築の形態」では、眺望（図4）¹⁵⁾、ランドマーク（図5）¹⁶⁾であった。これらに記載された考え方を抽出し図3～5に示す¹⁴⁻¹⁶⁾。

図3に示した埋立地からの見え方は、視点場1で、わずかに確認しただけであった。視点場4も同様で、調査対象より視点場に近い所にある建造物や、樹木で隠れる。しかし、水辺の森公園内からの見え方は、公園内の樹木と山並みが連続し、山並みと公園の間の人工物が隠れ、ランドスケープと一体化した、穏やかな景観を生み出していることがわかる(図7左)。また、視点場1'のオランダ坂を見通す見え方(図24点線)は、水辺の森公園の設計コンセプトから、既存の都市軸を意識したデザインであること⁸⁾が確認でき、報告書の考え方も一致していることがわかる。

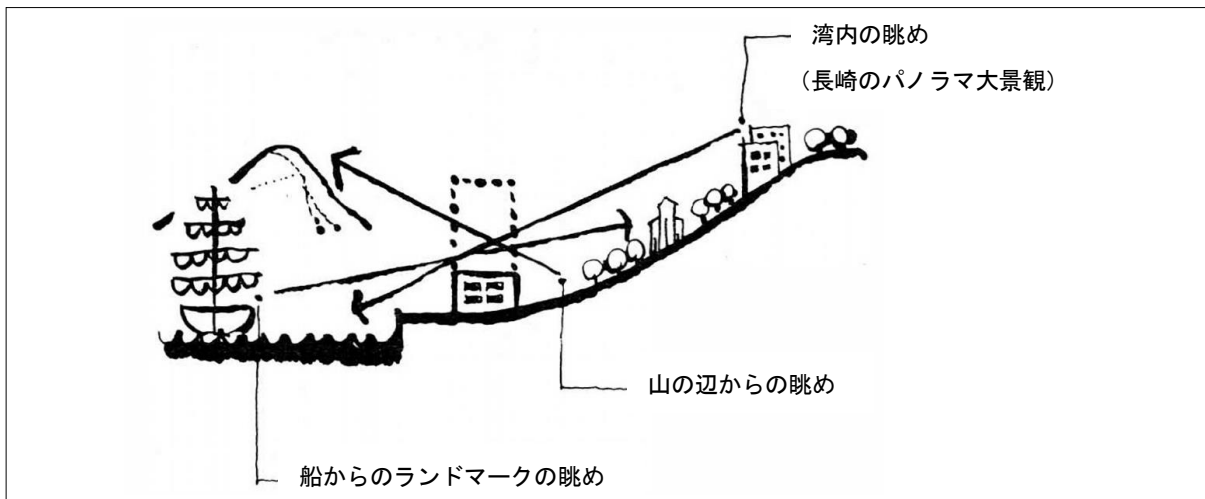
図4 断面で捉える「眺望」¹⁵⁾

図4に示した稲佐山や鍋冠山公園の展望台から俯瞰して見る眺望景観での見え方は、山の辺から

の眺めでもある。多くの建造物の内の、ごくわずかにしか調査対象の建築物は確認できない。しかし、赤い切妻屋根の存在感と、本学キャンパスの建物が同様の屋根であり、一群として捉えられる事が、視認する上で、大きな要因となることが考えられ、視対象の建築物の色彩や形状の影響が大きいと考えられる。

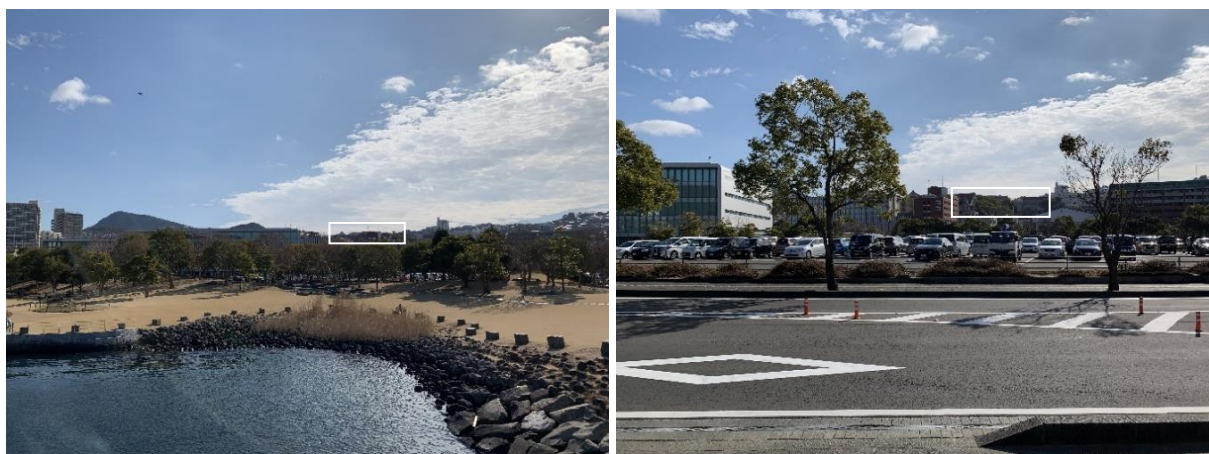
視点場1で、埋立地である水辺の森公園の歩道からの見え方は、わずかである(図7)。調査対象を象徴する切妻屋根の形状により、面的に見える赤い屋根を意識的に探すことで確認できる。

図7 視点場1-水辺の森公園(左:風待橋、右:水の庭園側トイレ横入口)

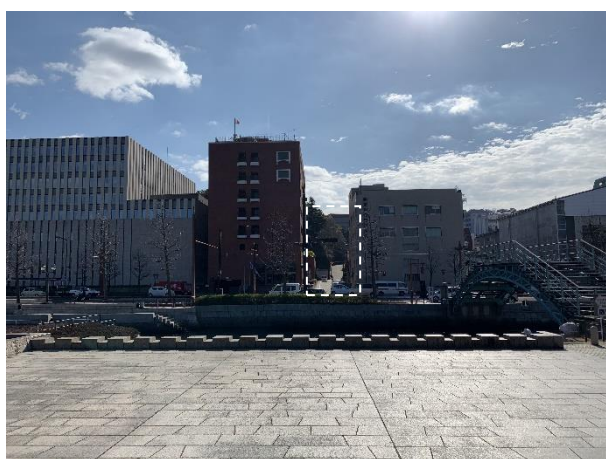
視点場1'の図8は、水辺の森公園の海側から旧汀線方向に向けた道路の延長にある園路であり、運河に突き当たる場所である。調査対象は見えないが、調査対象周辺の本学キャンパスの建物や、隣接するオランダ坂や石垣等の周辺要素が見通せる。埋立地の公園エリアと、東山手を繋ぐ動線であるアーチ型の橋梁が、視界を妨げず、位置をずらしており、正面に見通すことができる。

図8 視点場1'-水辺の森公園オランダ坂橋側

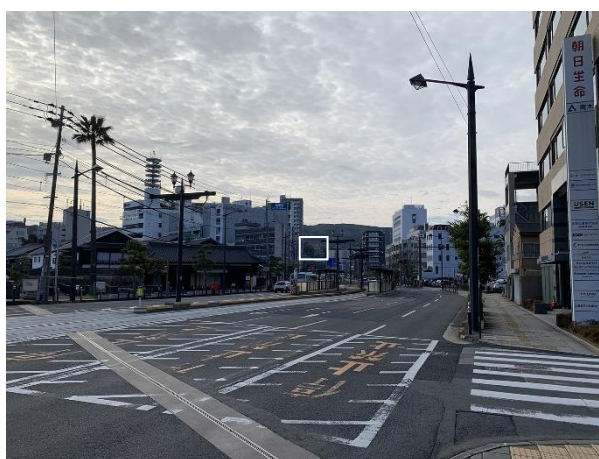
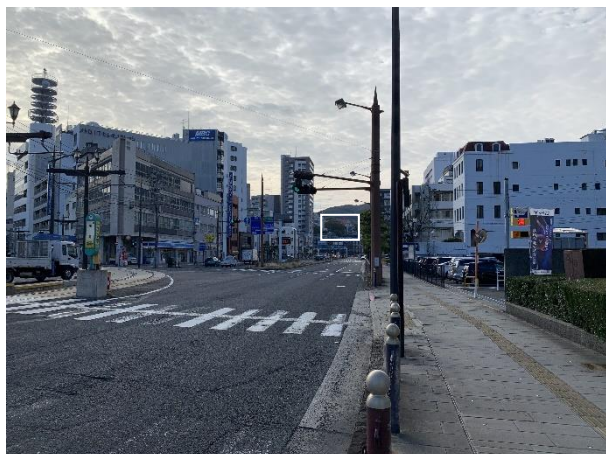
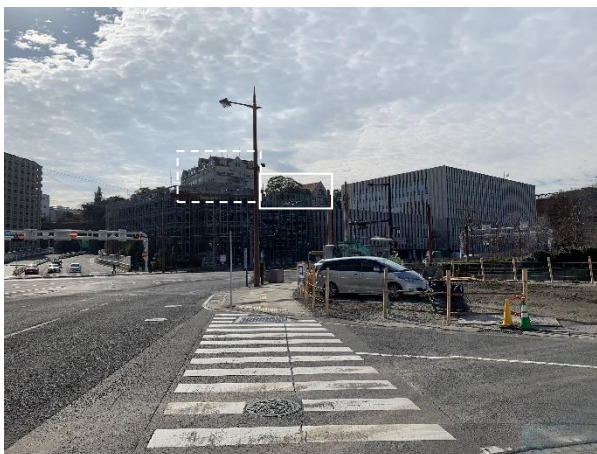
視点場2(図9～図11)からは、道路(499号)の突き当りで、仰角に見え、報告書のランドマークの考え方に該当する。移動距離はわずかでも見え方が大きく変化していく事と、本学キャンパスの本館以外の建物も同時に見え始める為、存在感があり、印象が強くなることが考えられる。

図9 視点場2-499号歩道 中島川付近

図 10 視点場 2-499 号歩道 出島電停付近

図 11 視点場 2-499 号 市民病院前交差点付近

図5に示したランドマークの考え方に近い見え方は、視点場2 道路499号出島電停付近と、視点場4 大浦町大浦天主堂電停付近で仰角に確認できた。また、準じて、本学キャンパス内の建物等の周辺間迄含めると、視点場9 菅原神社裏道路で正面に、視点場8 銅座町道路や視点場8' 新地中華街にて、仰角の見え方が確認できた。特に視点場9では、調査対象との間にある谷により、間にある建物が見えず、直接的に調査対象が見えることが分かった。いずれも、視点場の少しの移動や、高低差の変化によって、見え方の変化も大きいことがわかった。標高が低い視点場から仰角で見える場合は、ほとんどが他建物の間に垣間見れる程度である。しかし、街路の軸線の先に位置している場合に限り、ランドマークの考え方に近い見え方をしているが、信号機や交通標識等の道路機能にまつわる機器、電柱・電線等、見え方を妨げる要素も多い。図6より、500m前後離れた位置からも確認できることがわかる。

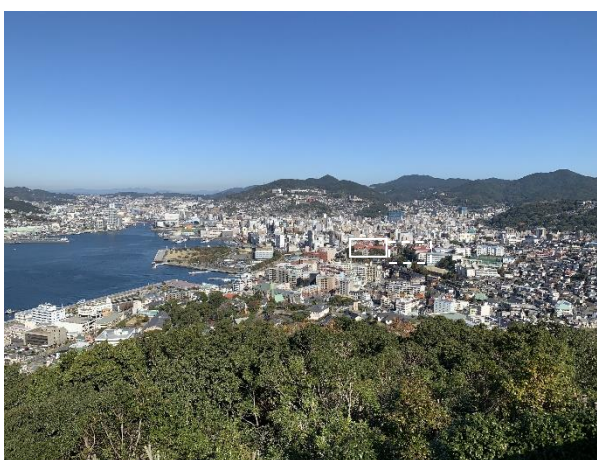
視点場3(図12)と視点場6(図13)は、ともに展望台であり、広域を見渡す眺望景観の一部として、俯角で捉えることができる。調査対象と本学キャンパスの建物が、全て切妻屋根の赤い色であり、一群の建築物として、他建築物と差別化しやすく視認できる。

図 12 視点場 3-稲佐山山頂展望台

図 13 視点場 6-鍋冠山公園展望台

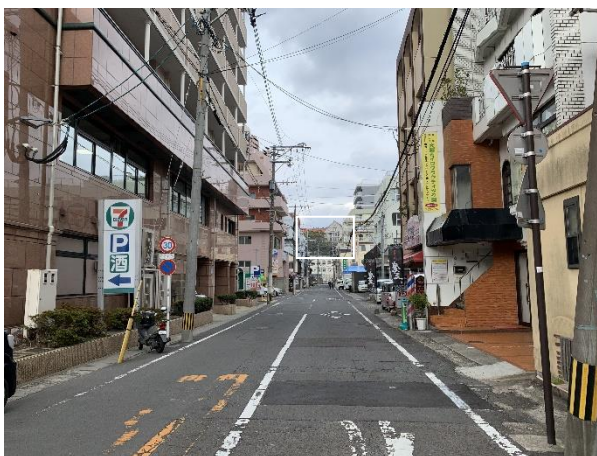
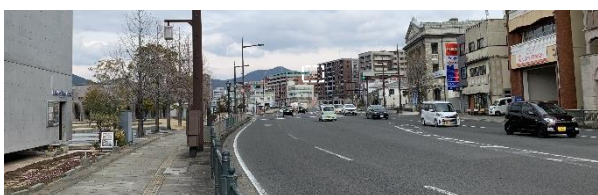
視点場 4 (図 14) では、標高が低い所から確認できないが、松が枝国際ターミナルビル屋上で確認できる。この屋上は、芝生の斜面で外部から自由にアプローチでき、最も高い位置から見てわずかに確認できる。また、ターミナルビル入口前の道路 499 号歩道沿いからも、図 23 のように、道路沿いの建物の間から、わずかに垣間見れる程度である。一方、同様に標高が低い、視点場 4'の大浦町の大浦天主堂電停付近の道路からは、図 15 の様に、調査対象が道路の突き当りに、仰角に見え、報告書のランドマークの考え方に該当する見え方である。この視点場の道路に平行する、別の道路からも本学キャンパスの建物が見える。

図 14 視点場 4-松が枝ターミナルビル屋上

図 15 視点場 4'-大浦町大浦天主堂電停付近

図23 視点場4-松が枝ターミナルビル入口前

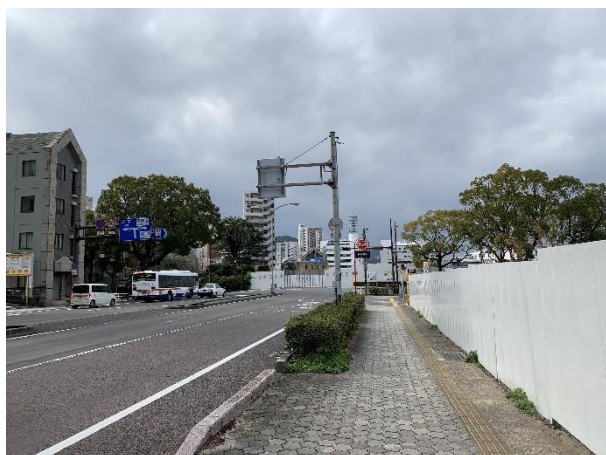
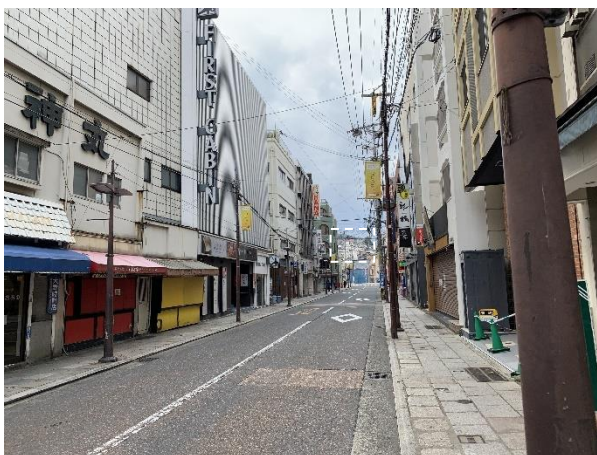
視点場 7 (図 17) は、目視で確認できなかったが、確認できなかったことの記録の為、掲載した。視点場 7 から視点場 6 の鍋冠山公園展望台は確認することができた。調査対象の同方向で、標高が高い所へは視界が開けるが、樹木や建築物等の影響で確認できないと考えられる。

視点場 8 (図 18) では、仰角で、やや見上げる。この視点場となった道路は、繁華街で路面電車が通る「観光通り」電停がある道路へ突き当たる。繁華街の浜町アーケード入口正面に突き当たる道路で、その交差点より銅座町側の道路である。調査対象は見えないが本学キャンパスの建物が確認できる。切妻の赤い屋根面で確認できるが妻面の立面が見える為、赤い屋根もわずかな見え方になる。また、ここは繁華街で電柱・電線の影響で見えにくいの確認できる。さらに、近づいた視点場 8' (図 19) は、新地町湊公園に隣接する道路の歩道である。本学キャンパスの建物が、建物の間に垣間見れるが、調査対象は見えない。その他に、現地調査の記録として、新地中華街でも、北門と南門の間の主要な通りで確認できた。しかし、南北の門と、その間の中華街の街路に連続する門状の装飾によって隠れ、装飾をかわし探して見える程度で、日常的に単に街路を歩く状況では見えるとは言い難い。その為、写真記録では掲載していない。

図 17 視点場 7-34 号線市役所通り (不可視)

図 18 視点場 8-春雨交差点付近銅座町側の通り

図19 視点場8'新地町湊公園

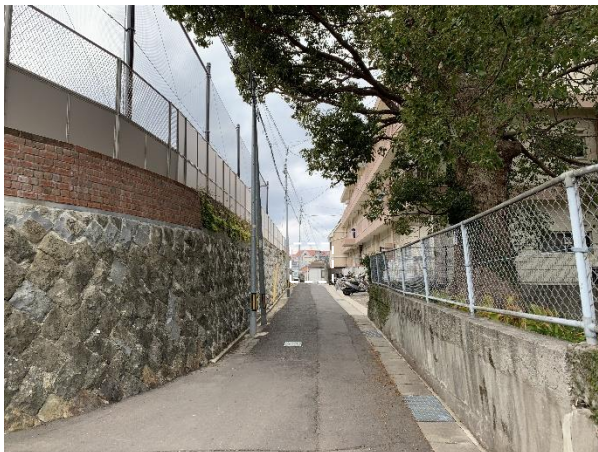
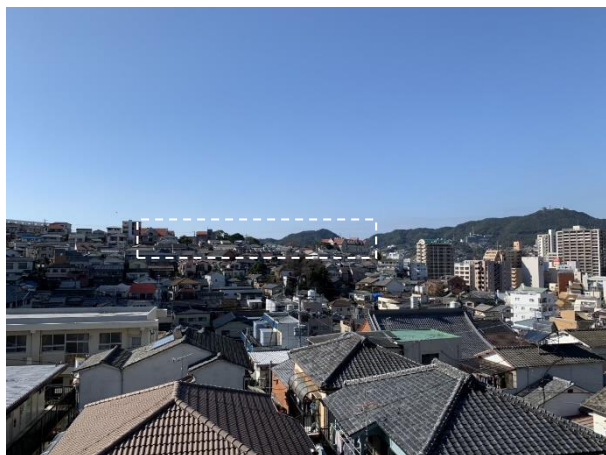
視点場9(図20)では、道路の突き当りに見えるが、調査対象ではなく本学キャンパスの建物である。幅員が狭い道路の突き当りに見えることと、視点場と調査対象の間が谷となり、標高の高低差により建造物が見えず、同程度の標高にある本学キャンパスの建物が直接的に正面に見える。図20の道路を調査対象へ近づく方向へ進むと、図21、図22の様に視界が開け、高低差を捉えながら調査対象を確認することができ、全容が把握できる。図21は道路から、図22は道路から数段階段を上がり標高が上がる仁田佐古小学校校庭角の門外からの見え方である。

図20 視点場9-菅原神社裏

図21 視点場9-唐人屋敷掘跡周辺

図22 視点場9-仁田佐古小学校 校庭角
